ФЕДЕРАЛЬНОЕ АГЕНТСТВО ВОЗДУШНОГО ТРАНСПОРТА

Управление инспекции по безопасности полетов

**АНАЛИЗ
СОСТОЯНИЯ БЕЗОПАСНОСТИ ПОЛЕТОВ
В ГРАЖДАНСКОЙ АВИАЦИИ
РОССИЙСКОЙ ФЕДЕРАЦИИ
В ПЕРВОМ ПОЛУГОДИИ 2012 ГОДА**

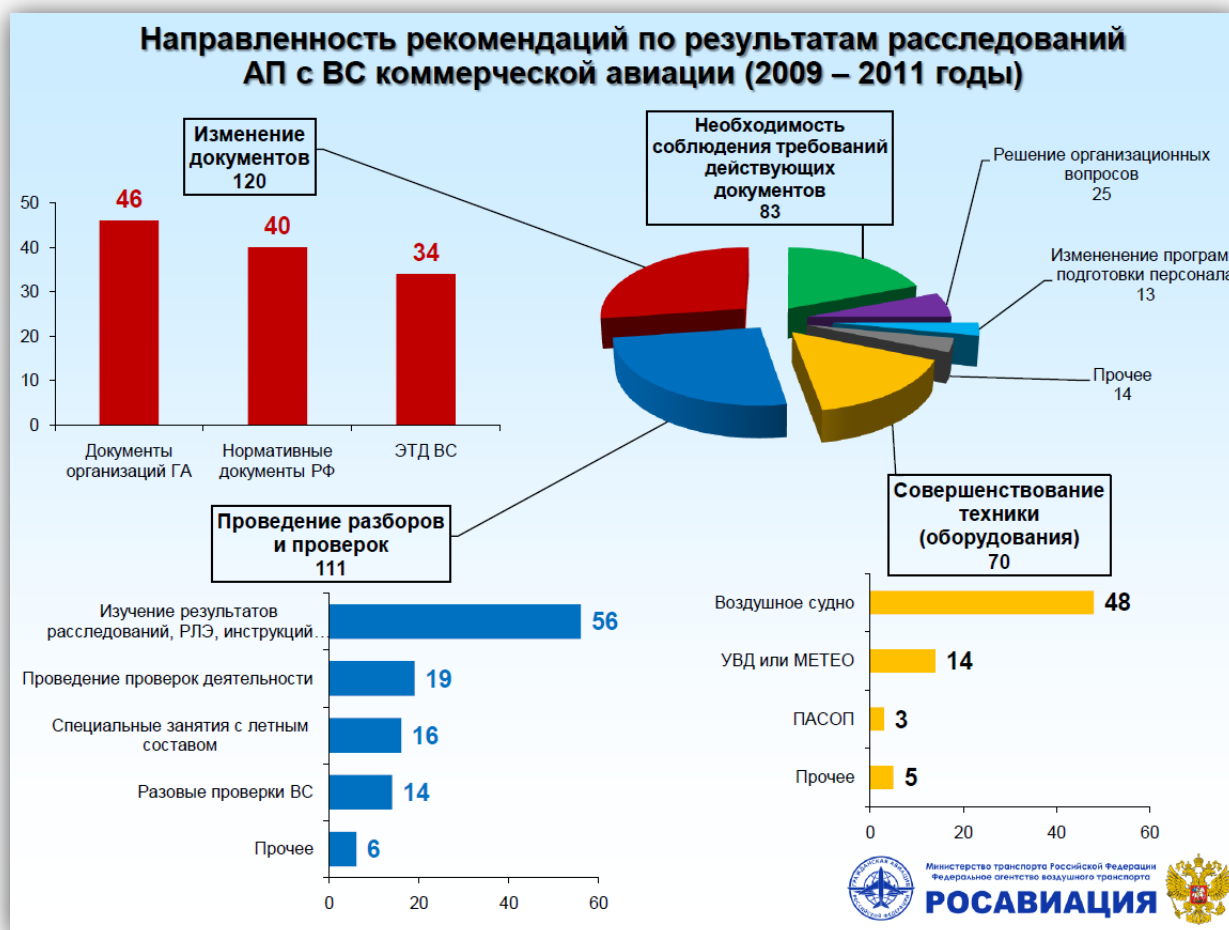
Ниже представлена характеристика направленности рекомендаций, предложенных комиссиями по расследованию авиационных происшествий с воздушными судами коммерческой авиации за период с 2009 по 2011 годы.

В общей сложности комиссиями было предложено 436 рекомендаций.

Наибольшее число рекомендаций, 120 или 27%, касалось необходимости изменения нормативных документов различного уровня. В большинстве случаев комиссии рекомендуют доработать документы авиакомпаний. Необходимость рассмотрения вопросов о доработке нормативных документов Российской Федерации содержалась в 40 рекомендациях.

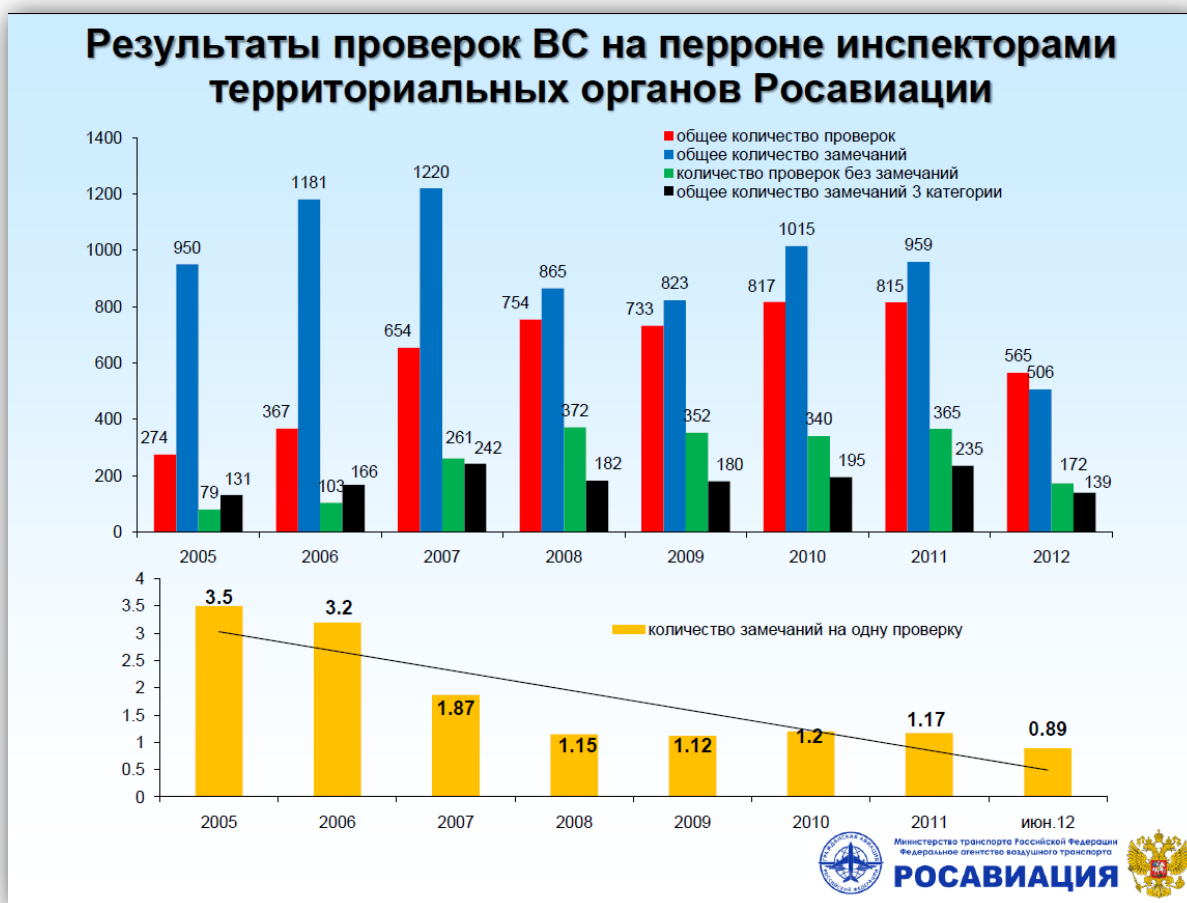
В Росавиации в 2009 – 2010 годах была создана ФГИС «Система комплексного анализа результатов проверок воздушных судов российских и иностранных авиакомпаний», которая в автоматическом режиме позволяет собирать и обрабатывать результаты рамповых проверок воздушных судов российских и иностранных авиакомпаний из всех российских аэропортов и проводить её комплексный анализ.

Поэтому можно объективно отмечать положительную динамику показателей, характеризующих действия эксплуатантов по устранению замечаний, выявляемых при проверках воздушных судов на перроне – при росте частоты проверок, количество замечаний уменьшается. В период 2008 - 2011 годы показатель количества замечаний на одну проверку
